本資料は上記期間に国内で発生した震度1以上の地震についてまとめたもの (出典:気象庁震度データベース/地震情報)

■ 珠洲市の被害状況 ■

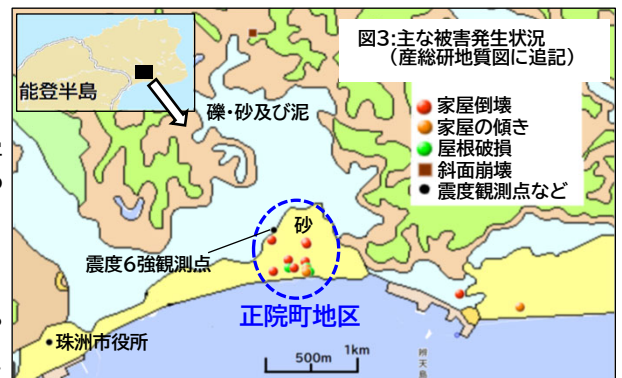
- ・5月5日に石川県能登地方で発生した地震(M6.5)により大きな被害が発生した石川県珠洲市での被害状況を見てきました。被害の概要や住民の方々にお聞きした防災対応などを以下に記します。
- ・報道から想像していた被害の様相より、家屋被害の程度が大きく、かつ、家屋被害の数が多かった。
- ・家屋倒壊や傾き等の大きな被害は正院町地区に集中していた(図3)。
- ・正院町地区の中でも海岸に近い地域で被害が大きい。
- ・正院町地区は、木造在来工法で地元特有の能登瓦葺き屋根、2階建て、土壁の建物が立ち並んでいる。築約40年～70年程度のものが多いようだ。
- ・昨年6月の地震など、最近の地震活動を契機に家具固定を実施して被害軽減につながったとの話を多く聞いた。
- ・上記地震を契機に住宅耐震補強工事を実施したことによる減災効果は大であることを実感したとの話を聞いた。
- ・新・旧耐震基準の違いによる被害の程度には明瞭な差がある。
- ・正院町地区で建物被害が多い原因としては、地面が柔らかく揺れやすい地盤であること及び古い木造家屋に大きなダメージを与える周期で揺れたことなどが考えられる。
- ・大別すると、以下のような被害が発生していた。
  - ・耐震性の低いとみられる家屋の倒壊・損壊
  - ・ブロック塀の損壊・倒壊
  - ・屋根瓦・窓ガラスなどの落下・ズレ
  - ・鳥居、狛犬などの倒壊・転倒
  - ・斜面崩壊
